DIE FÜR DIESEN PROZESS KONZIPIERTE ANLAGE ARBEITET IM UMLUFT-BETRIEB MIT DEN LUFTAUFBEREITUNGSSTUFEN:

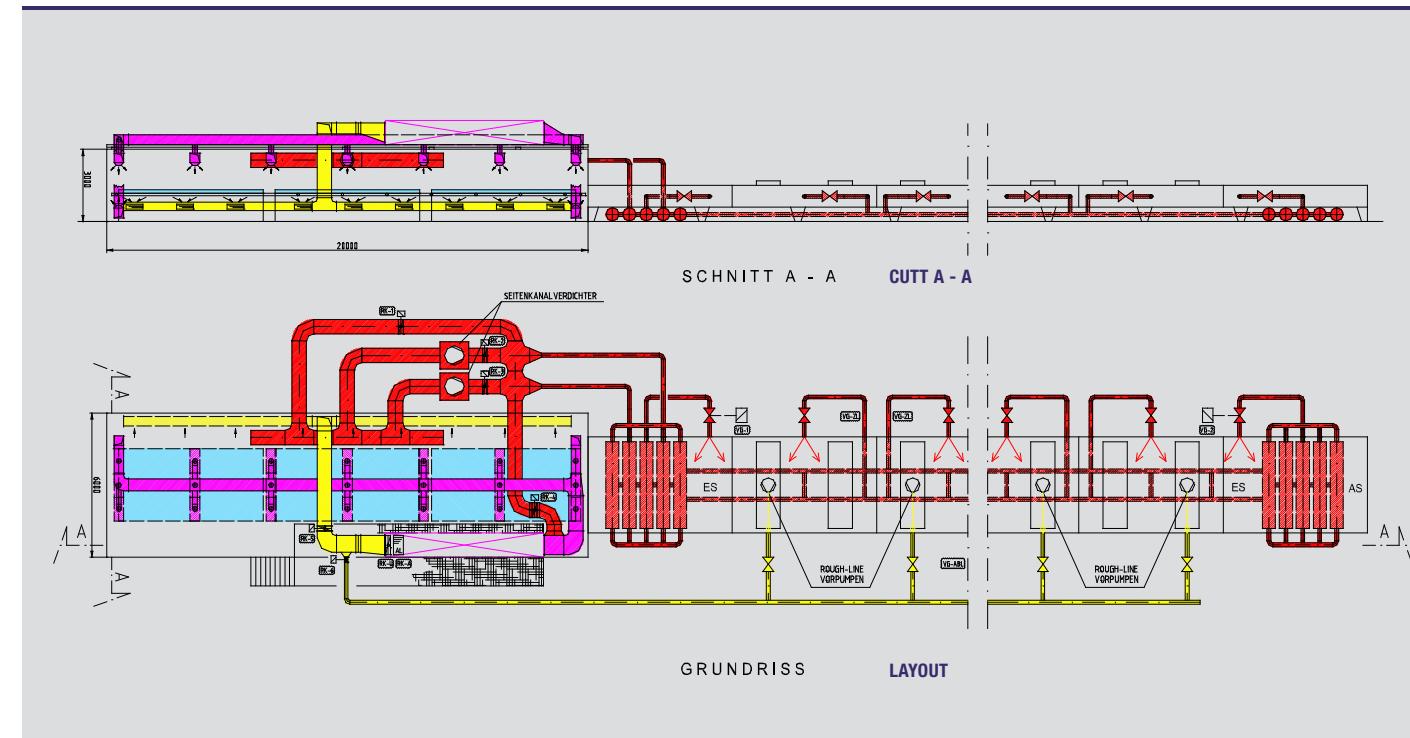
- Mischen und Filtern, um das Eindringen von Staub und Fremdpartikeln zu minimieren und die PIN-Holes herabzusetzen
- Kühlen und Trocknen, um Wasser aus der Umgebungsluft auszukondensieren und den Wassereintrag in die Anlage zu minimieren
- Luftwechsel und Fördern für die Bereitstellung des erforderlichen Volumenstromes für den Sperrstrahl zur Waschmaschine und die konstante Befächerung der Scheiben mit konditionierter Luft
- Nachheizen, um relative Feuchten von 20 % bei 25 °C bis 12 % bei 35 °C zu erreichen und variabel einstellbare Prozessparameter bereitzustellen

- Reduzierung des permanenten Wassereintrages von der Waschmaschine über die Einhausung in die Beschichtungsanlage und Glättung der Feuchtespitzen der Umgebungsluft speziell in den Sommermonaten
- Schaffung einer konstanten und prozessoptimierten Beschichtungsatmosphäre zur Herabsetzung der Wasserfilmdicke auf den Scheiben mittels isotacher Befächerung mit trockener Luft
- Senkung des Wassergehaltes in der Grundsicht um das 3,5- bis 8-Fache
- Reduzierung der PIN-Holes bei Scheiben mit niedriger Transmission, Senkung des Hazes bei temperbaren Schichten bis zu 50%, visuell nicht mehr sichtbar
- Verbesserung der Silberkristallinität durch Trockenfluten und Temperaturanpassung der Trockenluft
- Verbesserung der Schichthärte und Schichtqualität
